# การตรวจวัดสมบัติเชิงพลศาสตร์ของพระเจดีย์ วัดใหญ่ชัยมงคล จังหวัดพระนครศรีอยุธยา

## Dynamic Investigations of the Main Stupa of Wat Yai Chaimongkol, Ayutthaya

ภคพงศ์ ภัทราคม และนคร ภูวโรดม\*

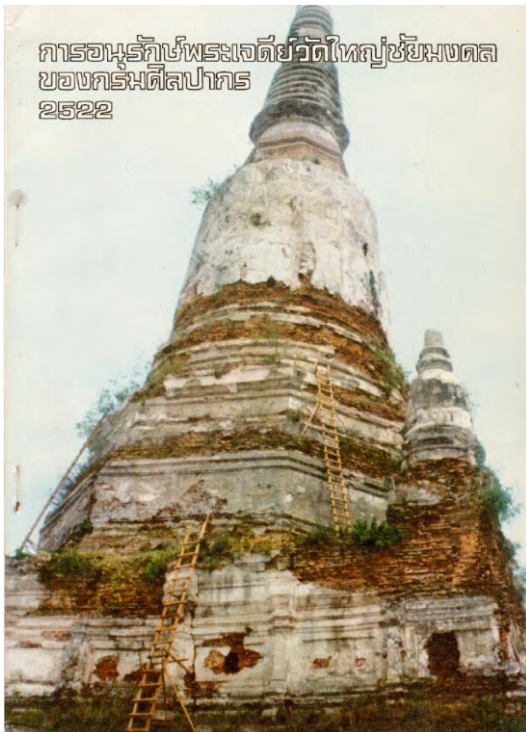
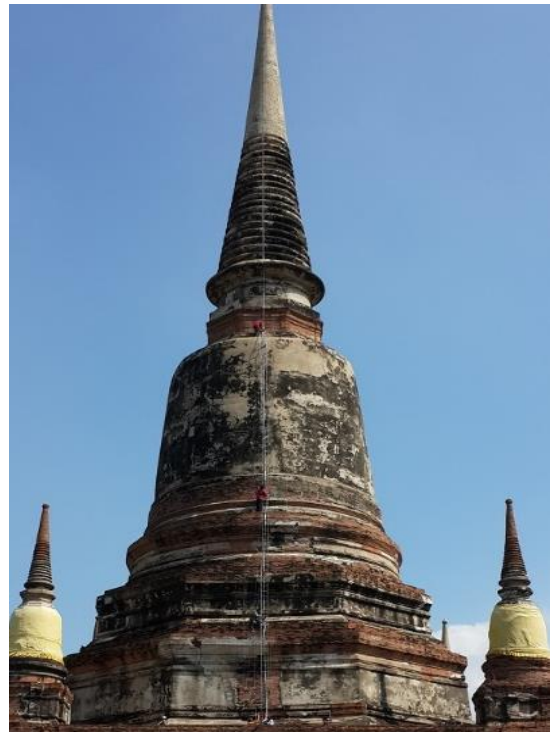
รูปที่ 1 องค์พระเจดีย์วัดใหญ่ชัยมงคล (รูปซ้าย พ.ศ. 2522 และรูปขวา พ.ศ. 2559)

ออกไปเกิดช่องว่างขึ้นและมีการทรุด ตามผลการคำนวณปรากฏว่ามีการทรุดประมาณ 25 ซม. การที่องค์พระเจดีย์เอียงไปทางทิศตะวันตกอาจเนื่องจากช่องว่างที่เกิดขึ้นในชั้นดินและทรายในทางทิศตะวันตกมีมากกว่าในทิศทางอื่น [8] สภาพองค์พระเจดีย์ในอดีตและปัจจุบันแสดงดังรูปที่ 1

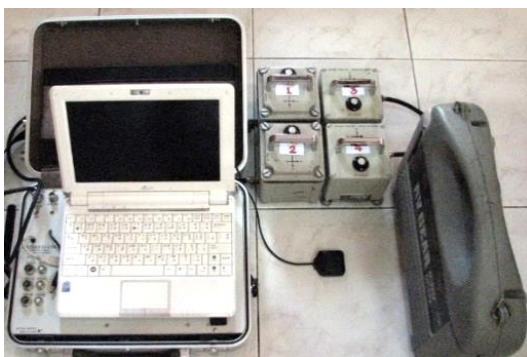
รูปที่ 2 ชุดอุปกรณ์สำหรับการตรวจวัดความเร็วของการสั่นสะเทือน

การตรวจวัดแบบ ambient vibration เป็นการตรวจวัดการสั่นไหวของอาคารที่เกิดขึ้นเนื่องจากการกระตุ้นตามธรรมชาติและไม่ได้ใช้แหล่งกระตุ้นจากภายนอกใด ๆ ดังนั้นเครื่องมือที่ใช้ในการตรวจวัดจะต้องมีความสามารถในการตรวจวัดที่ระดับการสั่นสะเทือนต่ำมาก ๆ ได้ เครื่องมือที่ใช้ในการศึกษานี้ชุดแรกเป็นเครื่องมือที่วางสัมผัสกับโครงสร้าง คือ อุปกรณ์วัดความเร็วของการสั่นสะเทือน (velocity sensor) ซึ่งประกอบด้วย 2 ส่วนหลัก คือ อุปกรณ์รับ

ข้อมูลที่ทำหน้าที่แปลงสัญญาณแบบต่อเนื่องให้เป็นสัญญาณแบบดิจิทัล จากนั้นจึงส่งค่าให้กับเครื่องคอมพิวเตอร์เพื่อบันทึกค่า โดยมี A/D Converter 24 bit ใช้ร่วมกับหัววัดสัญญาณความเร็วของการสั่นสะเทือน จำนวน 4 หัว ซึ่งแต่ละหัวสามารถวัดทิศ

ทางการสั่นได้ 3 ส่วน (component) คือ แนวตั้ง 1 ทิศทางและแนวระนาบ 2 ทิศทาง สามารถวัดการสั่นสะเทือนในระดับต่ำถึง micro m/s และมีช่วงความถี่ที่ใช้งานคือ 0.5 ถึง 50 Hz. โดยชุดอุปกรณ์นี้แสดงรูปที่ 2

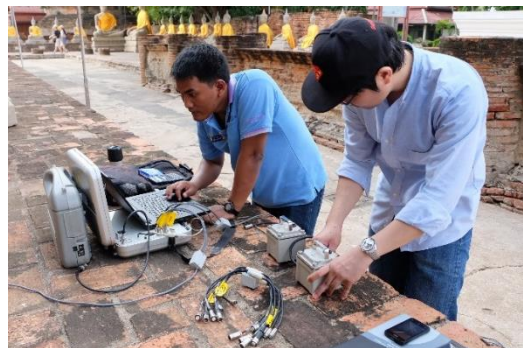
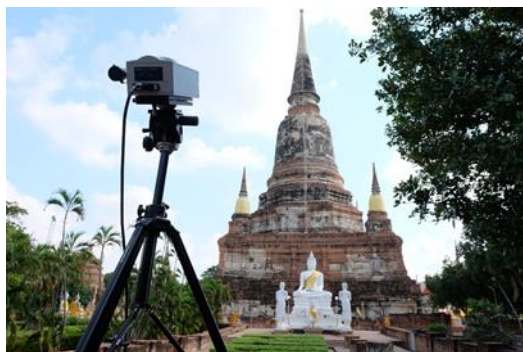
รูปที่ 4 (ก) การเตรียมอุปกรณ์การตรวจวัด และ  
(ข) การวางเครื่องตรวจวัดแบบไม่สัมผัส  
โดยเลเซอร์

การศึกษาพฤติกรรมเชิงพลศาสตร์องค์พระเจดีย์วัดใหญ่ชัยมงคล ได้ดำเนินการตรวจวัด 2 ประเภท คือ การตรวจวัดการสั่นสะเทือนด้วยเครื่องตรวจวัดความเร็ว และการตรวจวัดด้วยเครื่องแบบไม่สัมผัสโดยเลเซอร์ โดยที่ตำแหน่งที่ตรวจวัดแยกเป็นช่วงล่างของพระเจดีย์ใช้เครื่องตรวจวัดความเร็วของการสั่นสะเทือนได้เนื่องจากสามารถวางได้สะดวกและวัดพร้อมกันได้หลายจุด และส่วนบนที่วางเครื่องมือวัดไม่ได้ ใช้การวัดจากเครื่องตรวจวัดแบบไม่สัมผัสโดยเลเซอร์ โดยที่ขั้นตอนแรกของการทำงานได้มีการสอบเทียบเครื่องมือทั้งสองให้วัดที่ตำแหน่งเดียวกัน เพื่อปรับค่าจากระบบหน่วยวัดจากทั้งสองระบบให้เป็นฐานเดียวกัน และเมื่อวัดด้วยเครื่องตรวจวัดแบบไม่สัมผัสโดยเลเซอร์ต้องมีการวัดด้านล่างด้วยเครื่องวัดความเร็วของการสั่นสะเทือนไปในเวลาเดียวกัน เพื่อนำไปหาอัตราส่วนของการสั่นไหวที่ส่วนบนเทียบกับค่าที่จุดอ้างอิงที่ส่วนล่าง รูปที่ 4 แสดงการเตรียมอุปกรณ์การตรวจวัดและตำแหน่งการวางเครื่องตรวจวัดแบบไม่สัมผัสโดยเลเซอร์
